## ロータリー交差点を改良した環状交差点の道路構造の特徴

日本大学理工学部交通システム工学科 学生会員 ○小林 克也  
 日本大学理工学部交通システム工学科 正会員 下川 澄雄  
 日本大学理工学部交通システム工学科 正会員 吉岡 慶祐

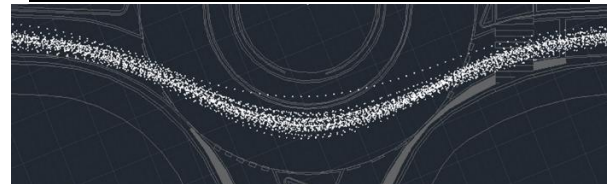
図-4 焼津市の山の手 RAB の走行軌跡

図-3は、3→1方向に通過する車両の環道内から流出部までの走行軌跡(車両の前面中央位置を0.1秒毎にプロットしたもの)を示したものである。その結果、環道内での走行位置は全体的に進行方向に対して右側(中央島側)に寄っており、反対に流出部での走行位置は進行方向に対して左側(路肩側)に寄っていることがわかる。中にはエプロンや路肩のゼブラ上を走行している車両も見られる。表-3は、図-3に示す流出部・環道内の代表断面において、車道外側線をはみ出してゼブラ上を走行した車両の割合を示したものである。なお、車両幅を1.8mと仮定し、外側線からの距離が0.9m以下の場合、車両の一部が車道からはみ出したものとして判断した。その結果、環道断面・流出断面ともにはみ出して走行する車両は約4割存在しており外側線からはみ出さずに走行した車両の割合は2割以下であった。なお、図-4は、「望ましいラウンドアバウトの構造について」に示される幾何構造に類似し、エプロンに段差が設置されている焼津市山の手 RAB で取得された走行軌跡データである。これと比較すると、吾妻町 RAB では明らかにショートカットをするように走行していることが見て取れる。これは区画線のみでは車両

の走行位置を十分に制御できないことを示す結果であり、このような箇所に対しては、構造物やエプロン段差の設置などの幾何構造の改良が必要であるものと考えられる。
